CAPTACIÓN, ALMACENAMIENTO, DISTRIBUCIÓN DE AGUAS PLUVIAL Y RECARGA ARTIFICIAL DE ACUÍFEROS “NUESTRA SEÑORA DE FÁTIMA”

Coordinador: Ing. Darío Recalde; Responsable: Geol. Amaro Romero; Auxiliar Técnico: Diego I. Pereyra. 2008.
Proyecto Regional: Manejo Sustentable de Los Recursos Naturales en La Región de Catamarca - La Rioja CATRI - 11.

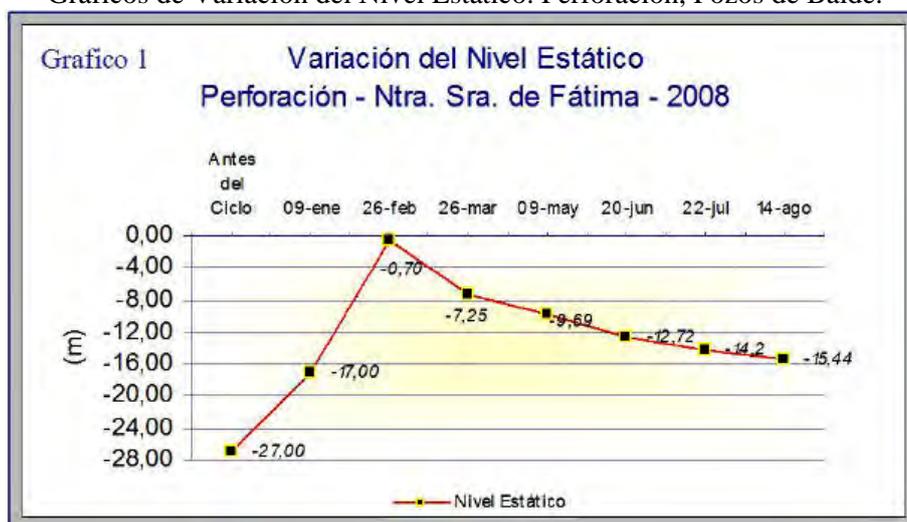
Gráficos de Variación del Nivel Estático. Perforación, Pozos de Balde.

En el Gráfico N° 1 se muestra la variación del nivel estático (N°) ocurrida en la Perforación antes del ciclo de lluvias y pasado el mismo, visualizándose de cierta forma la Recarga producida.

En los primeros meses de lluvias no hubo una variación considerable. Esta se produjo entre el mes de enero y febrero, ya que de los -27 m. de profundidad a los que se encontraba el nivel estático, se llegó a -0,70 m. este incremento coincide con el mes que se registraron mayores precipitaciones (febrero). A partir de este punto, hasta el mes de agosto, hay un marcado descenso del nivel estático.

- Los volúmenes de almacenamiento en la perforación que se lograron durante el respectivo ciclo de lluvias, mostraron un marcado descenso, alcanzándose los niveles observados e indicados en el gráfico 1 (variación del nivel estático en perforación). Si bien esta variación es bastante considerable debemos seguir monitoreando las mismas hasta concluir el ciclo, y en este punto podremos visualizar realmente la dinámica de la recarga, teniendo en cuenta la situación inicial (nivel estático – 27 m) y la actual (-15,44 m) y reforzada con las pruebas de bombeo que nos reflejaran la capacidad de uso del acuífero en cuanto a cantidad de agua.

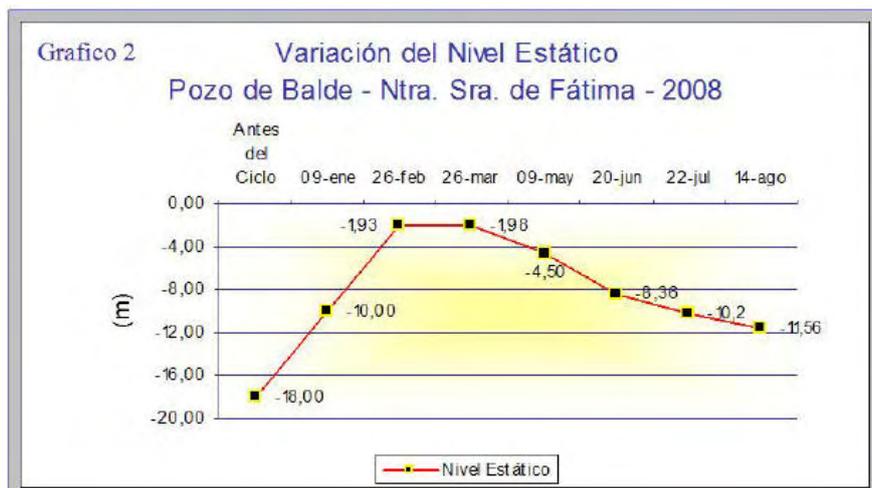
El grafico 2, presenta la variación del nivel estático que se produjo en le pozo de balde ubicado próximo al tanque australiano.

Al igual que en la perforación la variación de mayor relevancia ocurrió entre los meses de enero y febrero (de -18 m. de profundidad del N° a -1.39 m.) con la diferencia que el descenso no fue tan abrupto entre los meses de febrero y marzo. Esto podría deberse a las perdidas por infiltración que sufre la represa y sirven de aporte para dicho pozo.

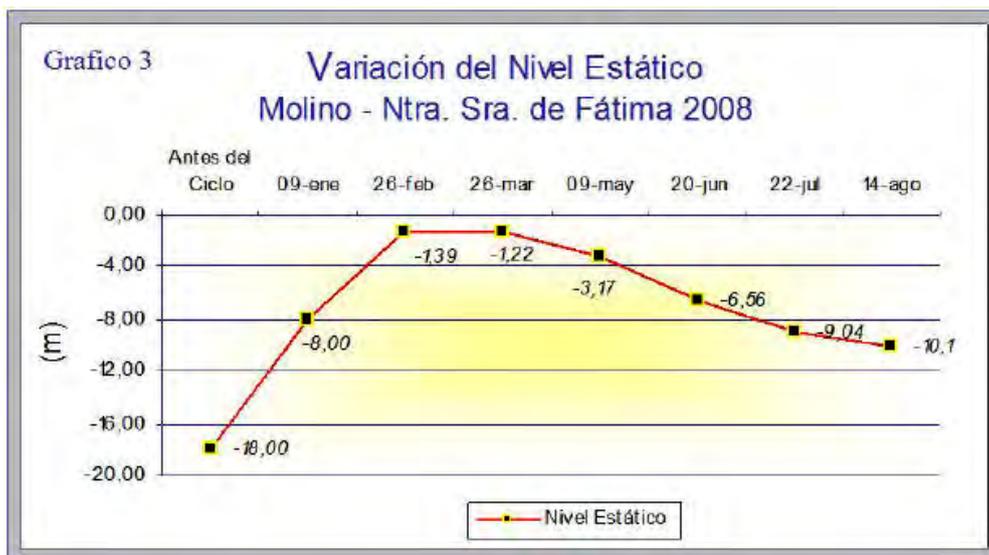
Confrontando las variaciones de N° (Grafico 3), que ocurrieron en el otro pozo de balde (provisto del molino) existente en el predio; podemos decir que de forma general fueron muy similares. Pero las diferencias en las variaciones mes a mes del N°, estarían acusando que desde el primer pozo de balde (próximo al tan. australiano), habría un aporte de agua al segundo (provisto de molino), determinando una línea de aportes represa - pozos de balde; que a su vez realizarían su descarga en la perforación. Esto, sumado a la recarga realizada en forma indirecta en el acuífero explicaría el descenso del N° en este (grafico 1).

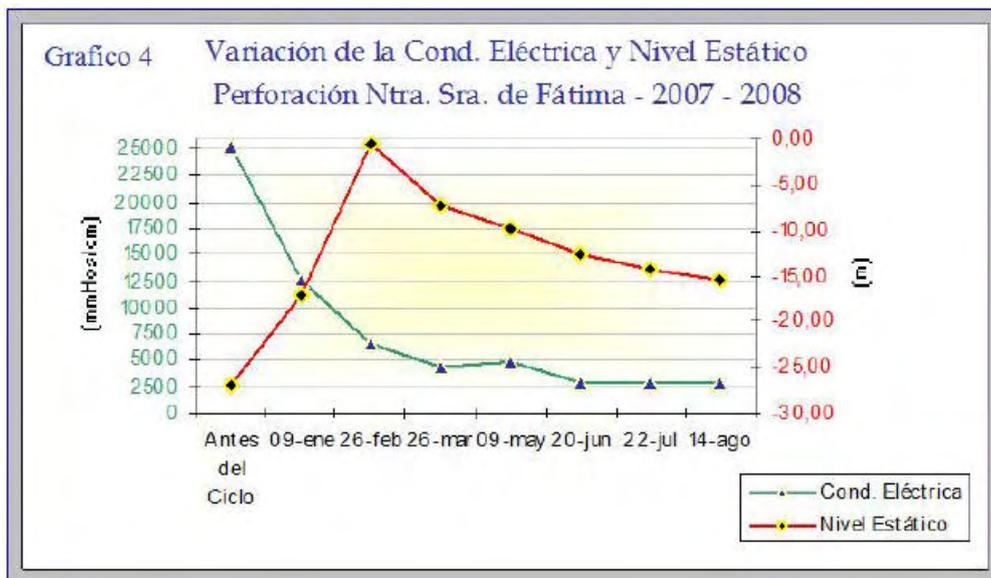
En la mayoría de las soluciones acuosas, entre mayor sea la cantidad de sales disueltas mayor será la conductividad (ASTMD -1994). Por tal motivo consideramos este parámetro para establecer la variación de calidad del agua de la perforación (bajo normas establecidas), según se fue produciendo la Recarga a la misma, como así también relacionarla con la variación del nivel estático, (cuadro 3, grafico 4).

En este grafico se puede apreciar el comportamiento de la *Conductividad Eléctrica*, con respecto a la variación del *Nivel Estático* en la perforación.

- Los aspectos fundamentales que hacen a un acuífero son: la cantidad de agua que se puede extraer y la calidad que presenta la misma. Con respecto a estos, y tomando como referencia el nivel estático y la conductividad eléctrica, se observo que a medida que se incrementaba la inyección de agua a la perforación hubo un marcado descenso en la conductividad eléctrica mejorando considerablemente la calidad físico-química del agua. (Grafico 4)
