ESTABLECIMIENTOS DE ENGORDE DE GANADO BOVINO A CORRAL O "FEEDLOTS" Cuantificación de su impacto sobre los recursos suelo y agua

Ing. Agr (PhD) Verónica S. Ciganda¹
Ing. Agr. (MSc) Carolina Lizarralde¹
Lic. (PhD) Gabriela Eguren²

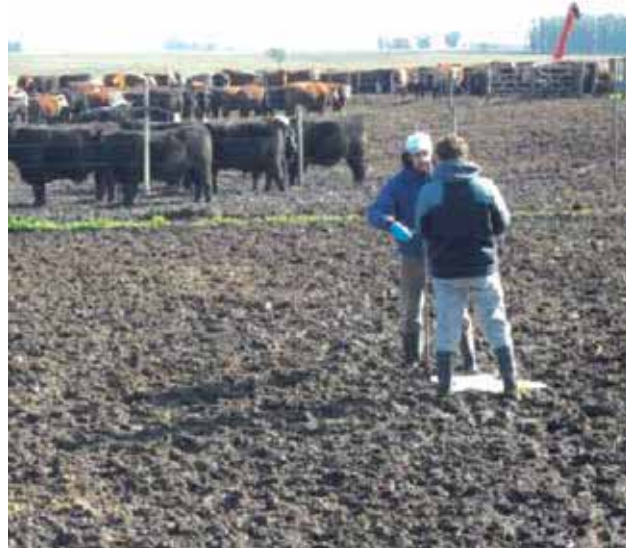
Figura 2 - Detalle del muestreo de suelos con calador manual "holandés" en establecimiento de engorde bovino a corral.

Cada sub-muestra se obtuvo utilizando un calador hidráulico o uno manual del tipo "holandés" (Figura 2) y se muestreó un cilindro de aproximadamente 100 cm de largo. Este cilindro fue dividido en cinco profundidades (en cm): 0-7,5; 7,5-15; 15-30; 30-60; y 60-90 para la realización de determinaciones químicas (P Bray, $N-NO_3^-$ y Na^+ , entre otras).

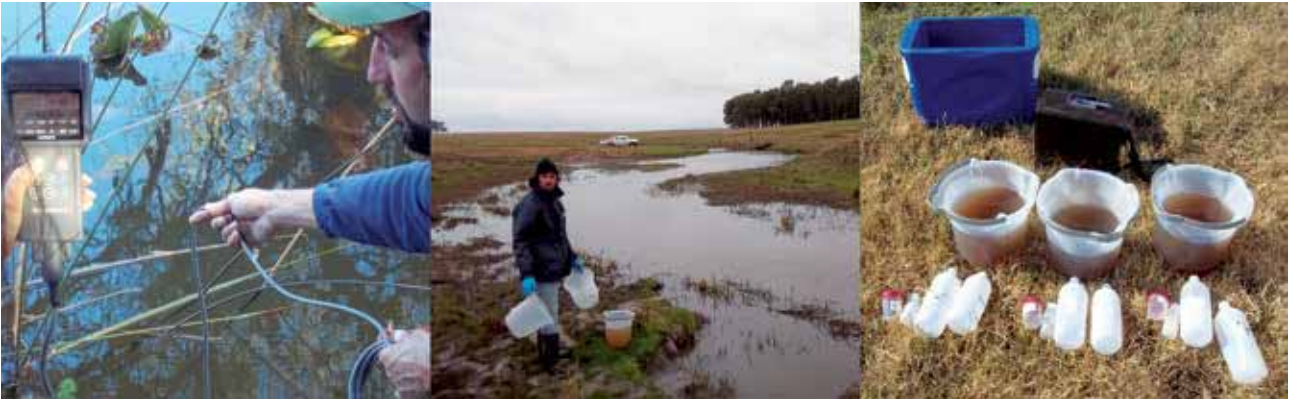
Los muestreos de agua superficial se realizaron en cursos de agua hacia los que drenan los corrales (cañada, arroyo o río), aguas arriba y abajo respecto a la ubicación de cada predio (Figura 3). Algunas determinaciones fueron realizadas en el mismo sitio utilizando una sonda portátil y otras determinaciones fueron realizadas en laboratorio.

Figura 3 - Detalles del muestreo de agua superficial.

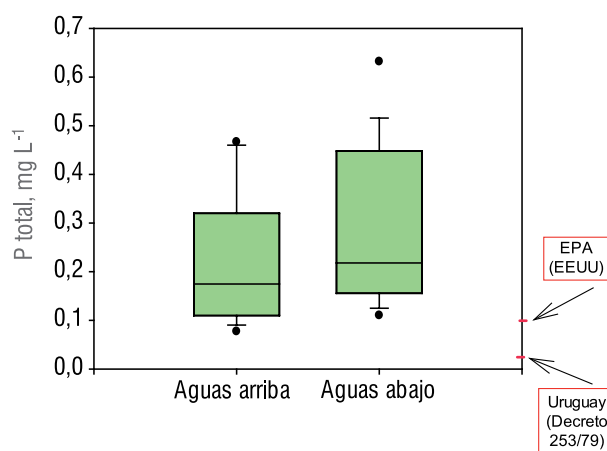
Los valores de P-total promedio (0,21 mg P/L) y máximo (0,67 mg P/L) aguas abajo fueron superiores a los encontrados aguas arriba (0,17 y 0,47 mg P/L, promedio y máximo respectivamente) de los EEC (Figura 7). Si bien las concentraciones de fósforo en las capas superficiales del suelo son elevadas, la movilización hacia los cursos de agua superficial no son significativas dado que no se observan diferencias en los niveles aguas arriba y abajo de los corrales. Sin embargo, es importante destacar que en ambos casos los valores de P total fueron superiores al límite establecido y por lo tanto, hay aportes de otra u otras fuentes de fósforo que están afectando la calidad del agua superficial.

Figura 7 - Distribución de los niveles de P total en aguas superficiales en posiciones aguas arriba y debajo de la ubicación de los EEC. Las líneas rojas indican los niveles aceptados de P total en agua.

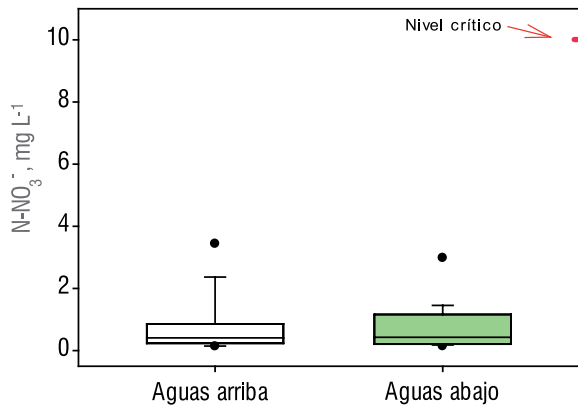
Figura 8 - Distribución de los niveles de nitrato (NO_3^-) en aguas superficiales en posiciones aguas arriba y abajo de la ubicación de los EEC. La línea roja indica el nivel aceptado de N-NO_3^- en agua.

Los niveles de nitrato encontrados en aguas superficiales no superaron en ningún caso el nivel máximo aceptado de 10 mg N-NO₃⁻ (Cuadro 1). Esto estaría indicando que los aportes de nitrógeno de los EEC no habrían contribuido a alterar la calidad de las aguas superficiales. Eso coincide con los resultados de nitrógeno en suelo donde se observó que el NO₃⁻ percola hacia capas más profundas, concentrándose entre los 15 y 60 cm (Figura 5 A), proceso por el cual los nitratos podrían potencialmente alcanzar las napas profundas.
