## Afirmado de callejones del tambo

### Una situación que se agrava por el incremento de tamaño de los rodeos

## El ensayo

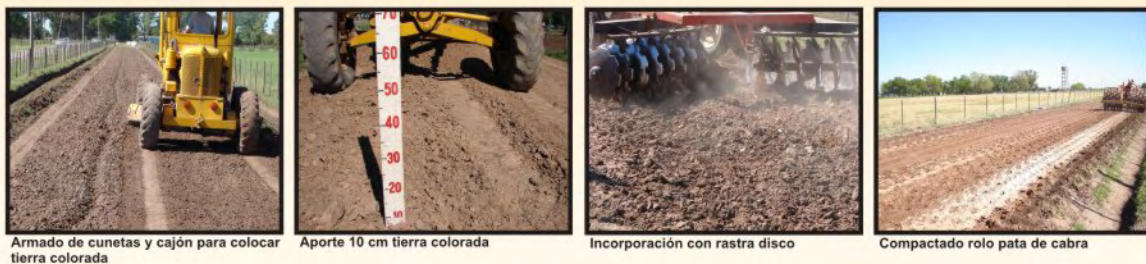
Figura 2. Secuencia de trabajos previos a la aplicación de los distintos tratamientos.

- Armado del cajón del camino y de las cunetas laterales
- Depósito de una capa de tierra colorada de 10 cm
- Mezclado e incorporación con rastra de disco liviana.
- Compactado con rolo pata de cabra
- Mantenimiento de la humedad superficial regando con agua.

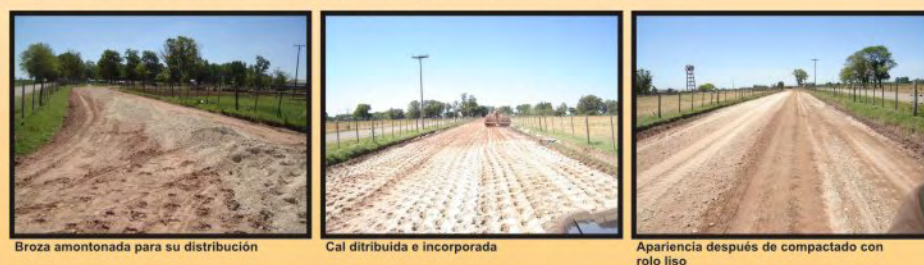
Figura 3. Distintos niveles de avance de aplicación de los tratamientos.
